# MESTERS VIG FLYVEPLADS 1952-1953

Af civilingeniør *Edwin Winther*  
afdelingschef ved luftfartsdirektoratets anlægskontor

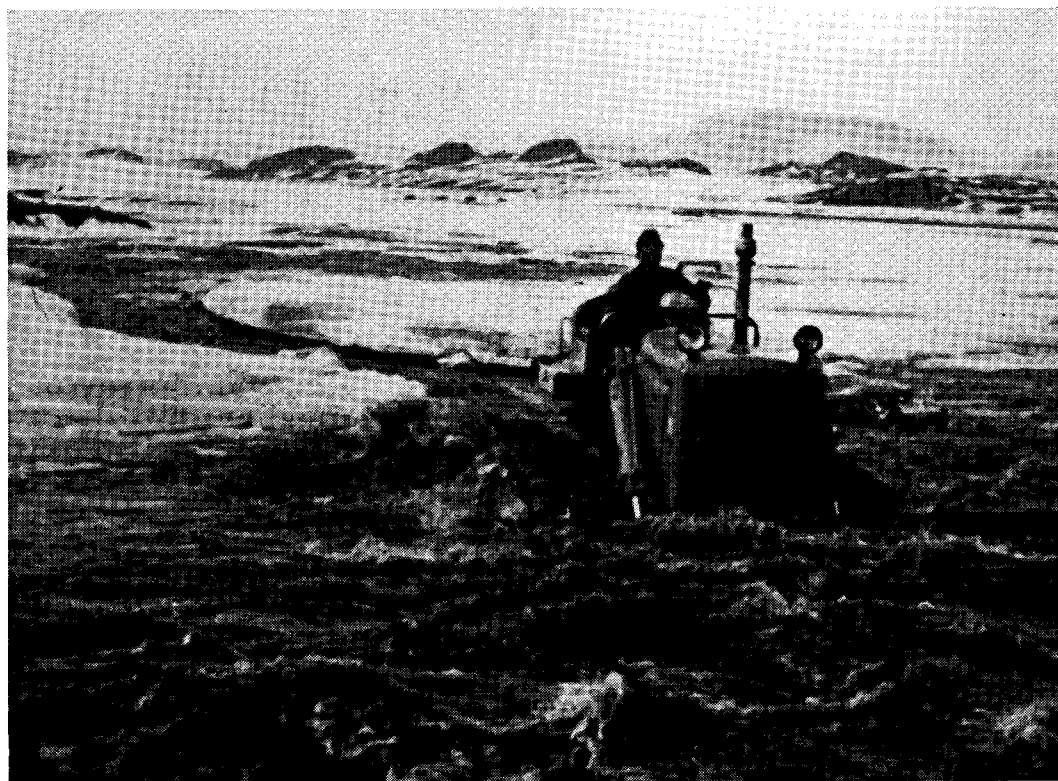
*Fig. 3. Smeltevandet kom ofte med en sådan styrke, at det rev alt med sig, så det blev nødvendigt at bremse elvene med dæmninger*

Natten mellem 6. og 7. juni brød imidlertid Tunnelelven for alvor op, idet denne og dens fra højereliggende fjeldpartier kommende sideelve i løbet af få timer sendte sådanne vandmasser ud over sletten, at de tidligere udførte spærredæmninger blev brudt.

Den sidste halvdel af juni i år faldt der dog så store regnmængder, hovedsagelig koncentreret om dagene 20. juni (32 mm) og 27. juni (19 mm), at Tunnelelven med stor voldsomhed nedbrød de tidligere udførte dæmninger, og at en del af strømmen atter søgte vej over flyvepladsarealet.

Den følgende dags sol og varme medførte dog ud på aftenen atter en stigning i elvens vandføring, så det blev klart, at man måtte søge mere effektive foranstaltninger, man måtte ved opførelse af kraftige dæmninger skabe nyt leje for Tunnelelven uden om flyvepladsen. For at gennemføre dette, hvortil man til rådighed kun havde en bulldozer, måtte denne maskine ude i selve elvlejet, hvori der gik en rivende strøm, skubbe materiale fra elvbunden op mod strømmen i en tværs over strømmen gående vold (fig. 3). Dette materiel er dog i besiddelse af et sådant overskud af kraft, at arbejdet kunne gennemføres, selv om vandet til tider stod over larvebåndene og ind gennem motoren, så ventilatorvingerne nærmest fungerede som skruen på en motorbåd. En stor fordel var det, at elvlejet bestod af grus og — tildels meget store — sten, der var egnet til dæmningsmateriale.

Nye dæmninger blev opført, tildels atter gennembrudt, indtil endelig omkring 1. juli vejret klarede op og vandet faldt.

Selv om man kan påregne, at en nedbørsmængde som den i år er unormal høj, besluttedes dog i løbet af sommeren 1953 at sikre de dæmningsarbejder, der var udført i løbet af foråret, og iøvrigt at træffe så effektive forholdsregler mod en gentagelse ved de følgende års tøbrud, som det forhåndenværende materiel og arbejdskraft tillod.
